# Vattenskade-undersökningen

**2019**

I Vattenscadeundersökningen redovisas de rapporterade vattenskador i bostadshus under 2019 tillsammans med flerårsjämförelser från tidigare vattenscadeundersökningar.

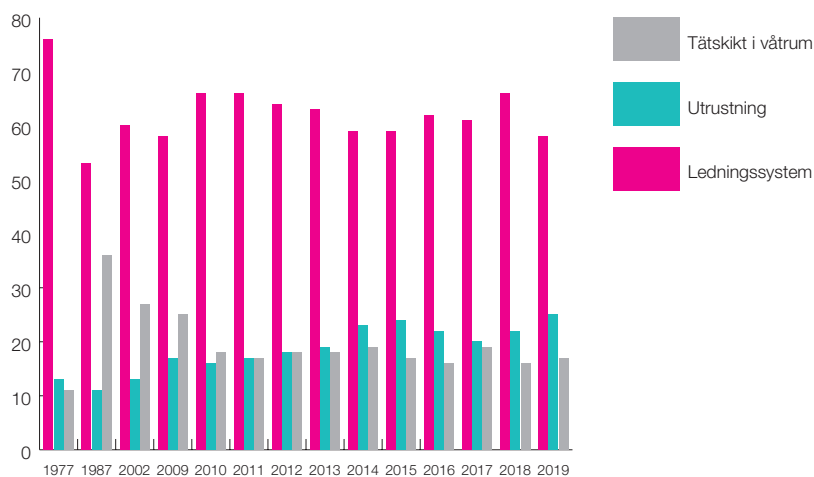
- Skador orsakade av oberäknad vattenutströmning eller läckage från ledningssystem för kall- och varmvatten, värme och avlopp.
- Skador orsakade av oberäknad vattenutströmning eller läckage från installerad utrustning, tex disk- eller tvättmaskin, varmvattenberedare, kyl eller frys.
- Skador orsakade av läckage genom tätskikt i badrum, tvättstugor eller andra utrymmen som är försedda med golvbrunn.

Fördelning av skador i procentandelar efter de tre huvudskadetyperna. Jämförelse mellan undersökningarna 1977, 1987, 2002 och 2009–2019.

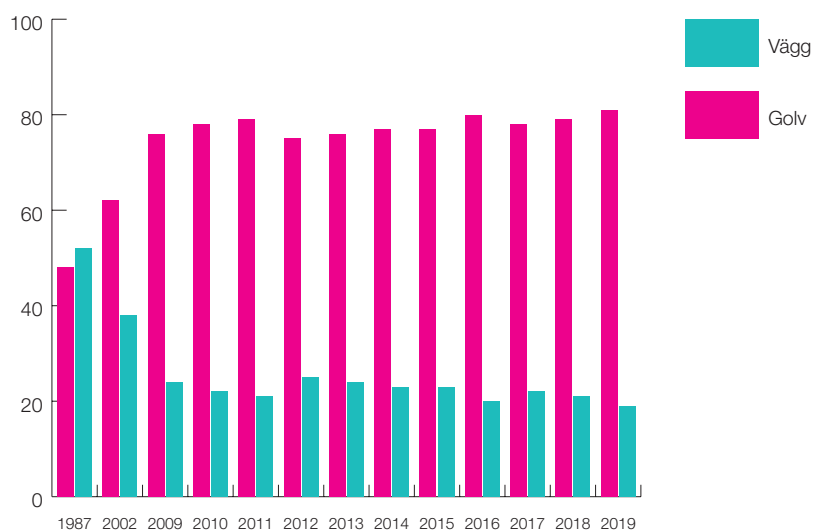
Jämförelse av procentandelarna för golv- och väggskador med undersökningarna 1987, 2002 och 2009-2019.
